# El terremoto 19S en Morelos: la experiencia operativa del INEEL en la evaluación del riesgo estructural

**El terremoto 19S en Morelos: la experiencia operativa  
del INEEL en la evaluación del riesgo estructural.  
Salud Publica Mex 2018;60(supl 1):S65-S82.**

**FIGURA 1. DAÑOS EN CASA HABITACIÓN ESTRUCTURADA CON MAMPOSTERÍA**

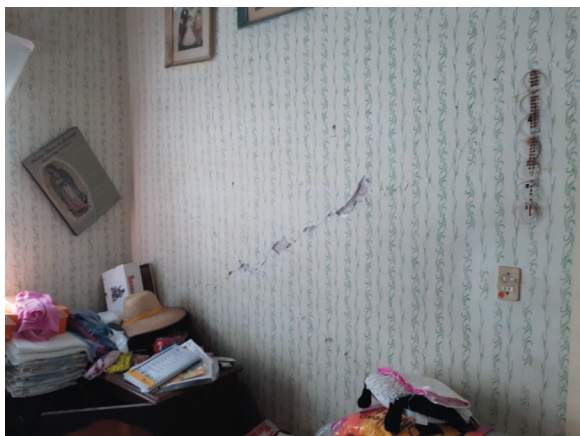
tes provocadas por el sismo. El nivel de agrietamiento fue tan alto que provocó el colapso de una gran cantidad de viviendas o las llevó a un estado en el que se requiere su demolición (figura 1b).

a) Daño medio en muro de carga

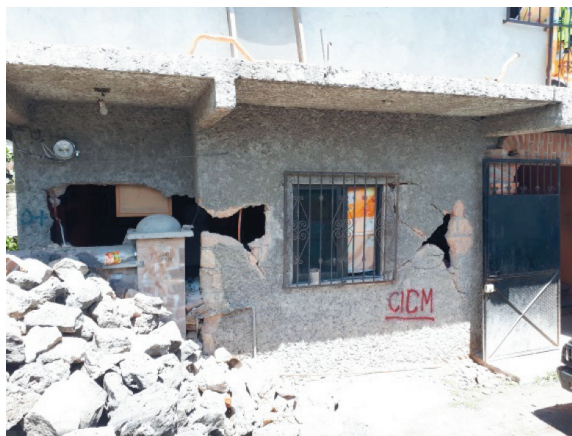
b) Colapso de muro de carga

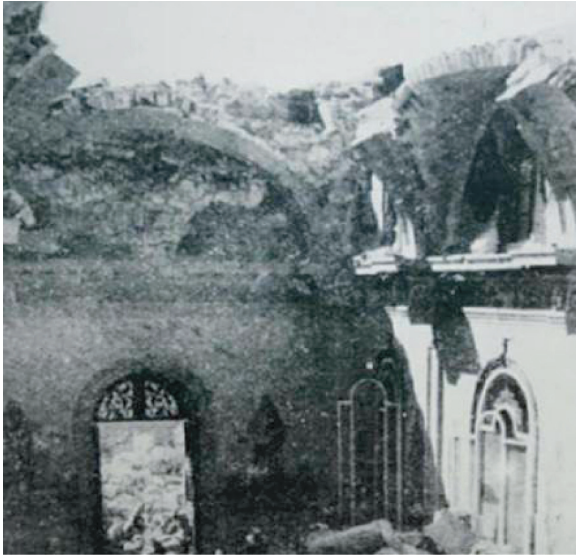
4), como la antigua iglesia de Acambay. En Ciudad de México se alcanzaron aceleraciones en roca del orden de 10  $\text{cm}/\text{s}^2$ .<sup>5</sup> La figura 4a muestra el derrumbe de la iglesia de Acambay mientras que la figura 4b muestra una postal del daño de varias viviendas de adobe, elaborada con motivo de este sismo.

a) Iglesia de Acambay

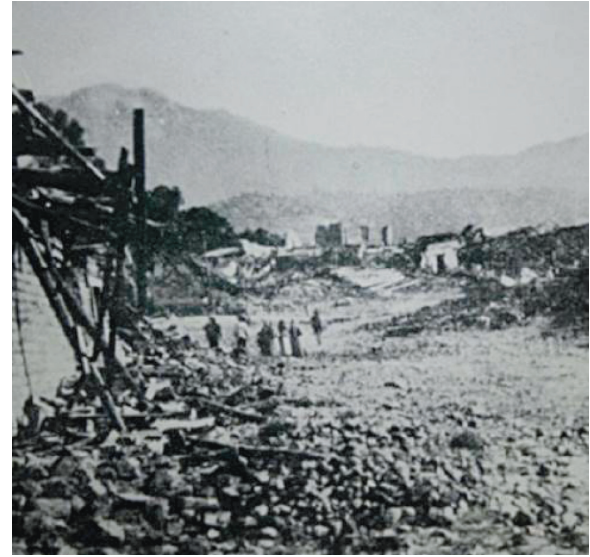
b) Vista del poblado de Acambay

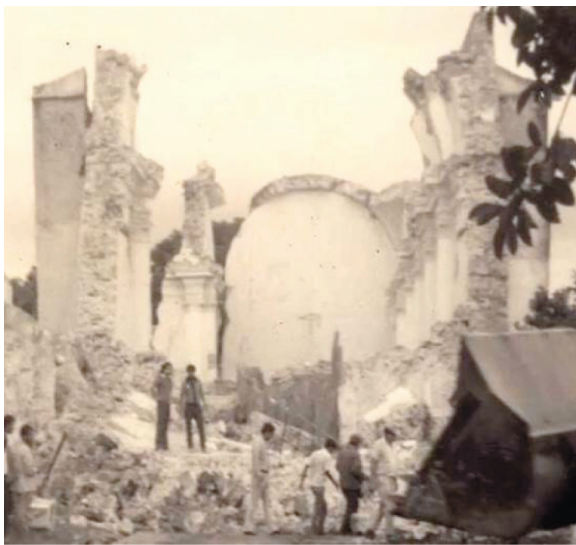
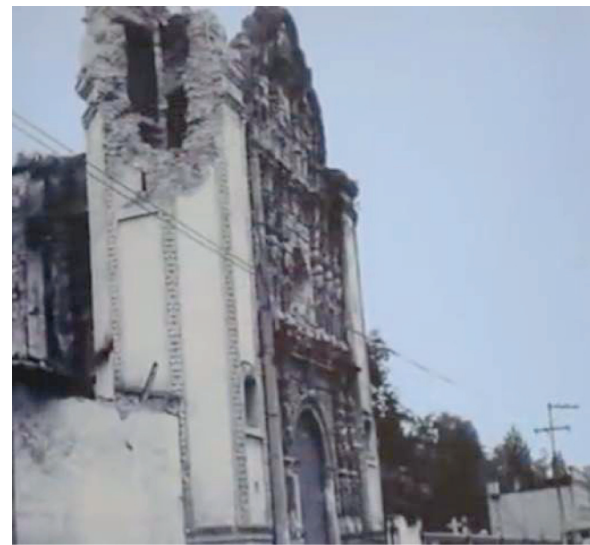
El 28 de agosto de 1973, Orizaba, Veracruz, despertó con daños en sus viviendas y edificios, así como con la muerte de algunos de sus habitantes como consecuencia de un sismo intraplaca de magnitud 7.3. El sismo se sintió con fuerza en algunas ciudades de Puebla y Oaxaca, y provocó el colapso o daños fuertes en más de 17 000 inmuebles, entre los que destacan las iglesias de San Juan de Dios (torre y cúpula colapsada), La Concordia, La Soledad y Santa Gertrudis y la Catedral de San Miguel (bóveda y nave central). En Ixtaczoquitlán, la iglesia de la Inmaculada Concepción quedó completamente colapsada, así como otros edificios históricos como el Exconvento de San José, el Teatro Ignacio de la Llave El Toreo, el Edificio de la Packard, entre otros (figura 5).

#### **FIGURA 5. DAÑOS PROVOCADOS POR EL SISMO DE ORIZABA, VERACRUZ, MÉXICO, EN 1973**

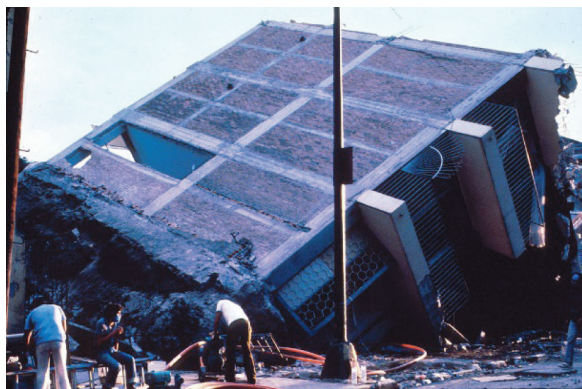
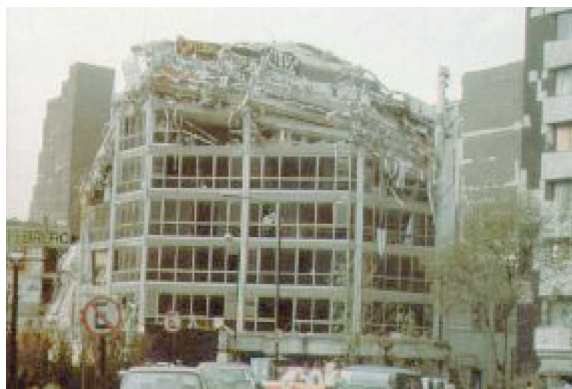
a) Edificio colapsado en la colonia Roma

b) Edificio ubicado en esquina

## FIGURA 6. DAÑOS EN LA CIUDAD DE MÉXICO OCASIONADOS POR EL SISMO DE 1985

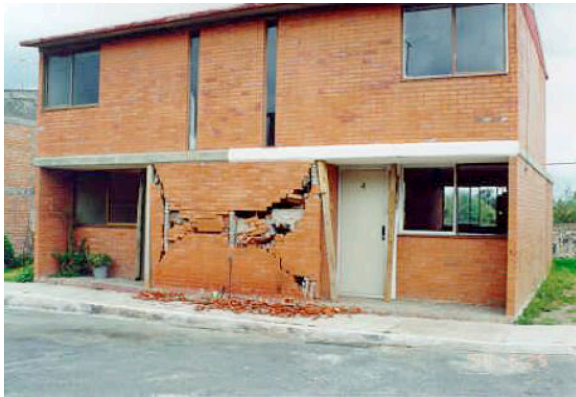
se muestran los daños por cortante y deslizamiento por cortante de un muro de mampostería, y en la figura 7b se observan severos daños en la fachada de la Iglesia de Nuestra Señora de los Remedios en San Andrés Cholula.<sup>7</sup>

a) Vivienda tipo duplex

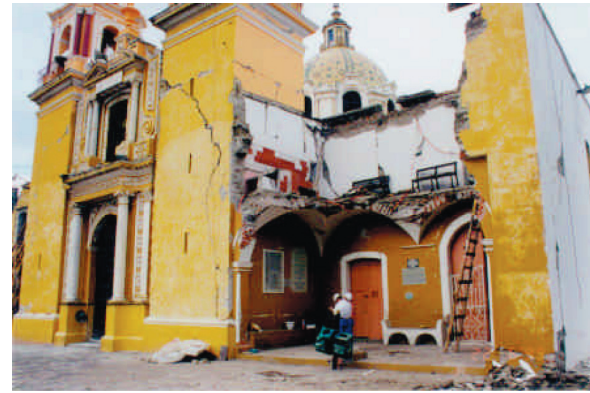
b) Iglesia de Nuestra Señora de los Remedios

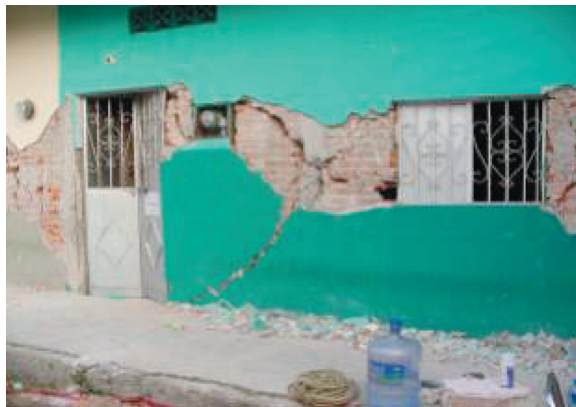
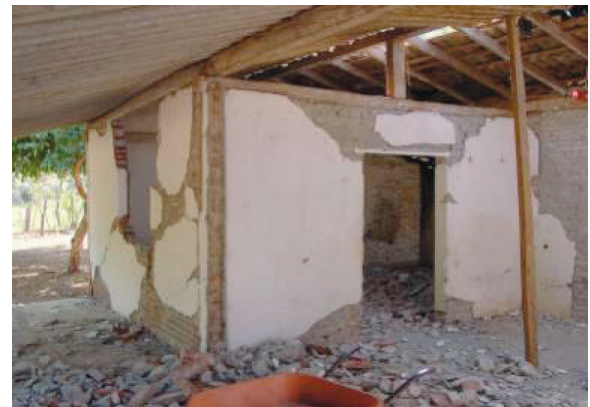
a) Daño severo en Villa de Álvarez

b) Daños en mampostería simple

### FIGURA 8. DAÑOS EN VIVIENDAS TRAS EL SISMO DE TECOMÁN, COLIMA, MÉXICO. 2003<sup>8</sup>

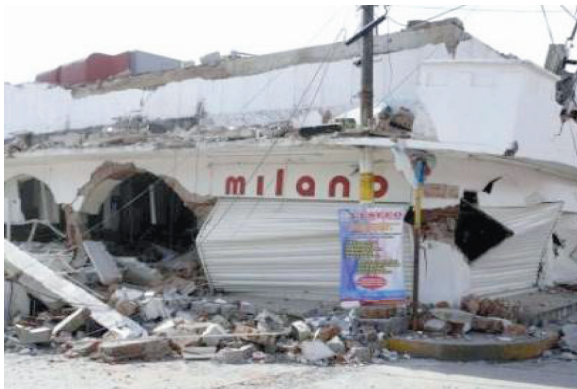
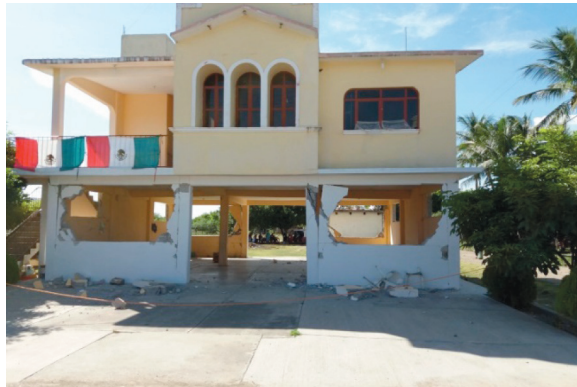
a) Estructura en esquina

b) Casa de mampostería con grandes aberturas

### FIGURA 9. DAÑOS ORIGINADOS POR EL SISMO DE CHIAPAS, MÉXICO, 2017

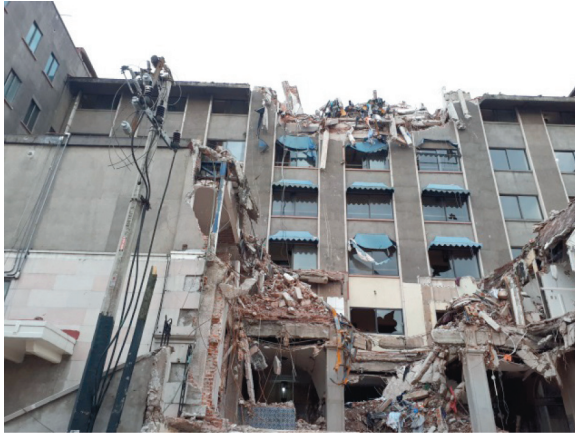
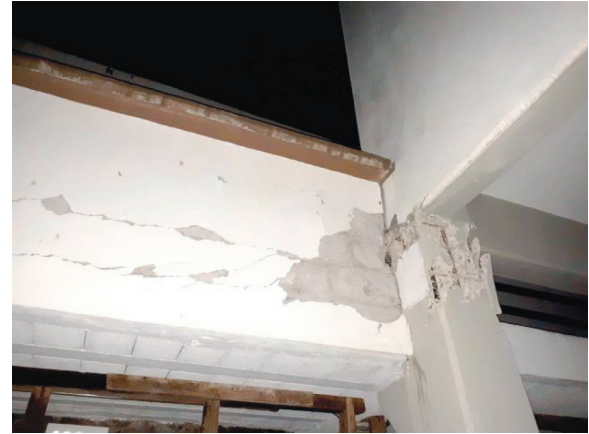
## FIGURA 12. ESTRUCTURAS DAÑADAS EN LA CAPITAL DEL ESTADO DE MORELOS

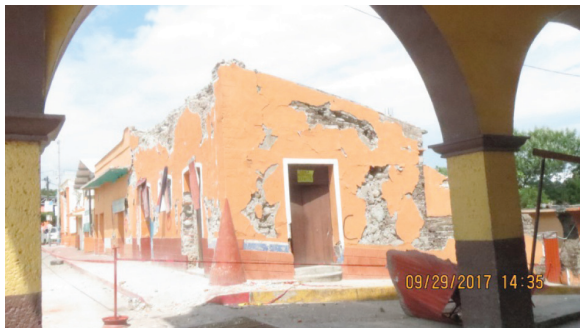
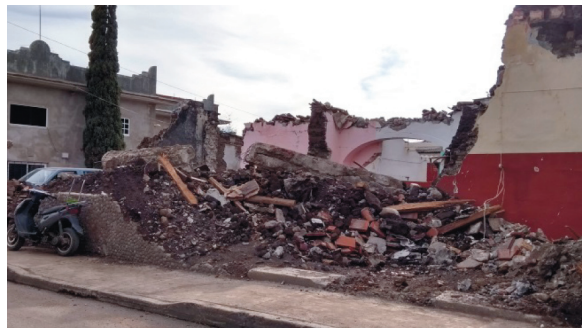
simple), como muy vulnerables y, ante un evento sísmico, podrían presentar daños severos o incluso el colapso. En la figura 13 se muestran dos tipos de viviendas en dos diferentes localidades. La figura 13a muestra el colapso parcial de un muro de mampostería con base en piedra bola juntada, con mezcla de calhidra y arena, además de muros de adobe. Por otra parte, en la figura 13b se

muestra lo que fue una vivienda con muros de adobe. Ambas localidades estuvieron muy cercanas al epicentro y los daños en este tipo de viviendas dejan evidencia de su vulnerabilidad.

**FIGURA 13. ESTRUCTURAS DE MAMPOSTERÍA SIMPLE (PIEDRA BOLA Y ADOBE)**

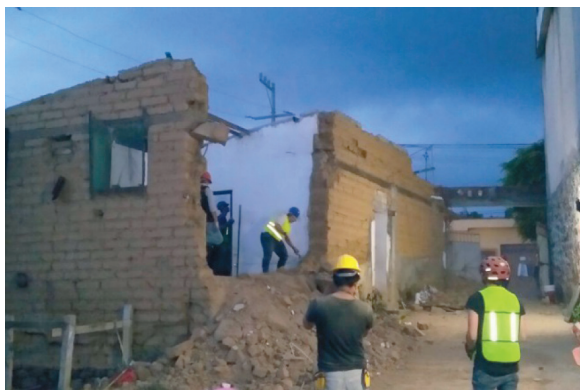
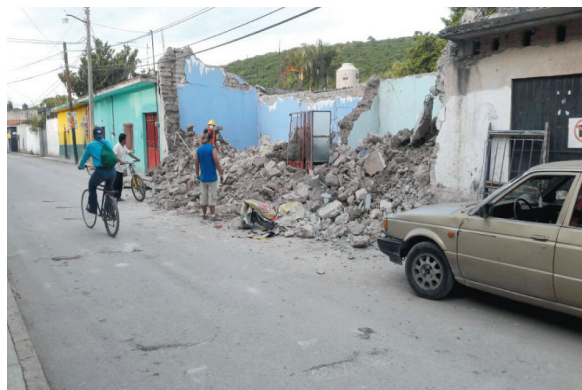
Asimismo, en la figura 14a se aprecia una vivienda con muros de adobe donde se separó el muro por la falta de confinamiento lateral. La figura 14b muestra una vivienda con muros de adobe completamente colapsada. Estas dos localidades, con mayor distancia con respecto al epicentro, también presentaron daños considerados como pérdida total del inmueble; este mismo resultado se aprecia en las viviendas de la figura 13. En ambas figuras (13 y 14) se muestran las fallas típicas en este tipo de estructuras que corresponden al volteo central en muros con gran longitud, grietas verticales y dislocamiento en esquinas, y que se deben a que las fuerzas sísmicas generan un desgarramiento vertical en las esquinas, acción muy parecida a querer separar los muros desde afuera en sentidos opuestos, es decir, las fuerzas sísmicas actúan perpendicularmente al plano tratando de separar el muro corto del muro largo.<sup>10</sup>

Lo que se observó en este sismo es que estas estructuras que tienen poca resistencia a fuerzas laterales tienden a fallar localmente y presentar problemas de inestabilidad, lo que tiene como resultado el colapso de la vivienda o un daño tan severo que no puede ser ocupada y requiere demolición.

**FIGURA 14. ESTRUCTURAS DAÑADAS EN EL ENTORNO RURAL DEL ESTADO DE MORELOS**

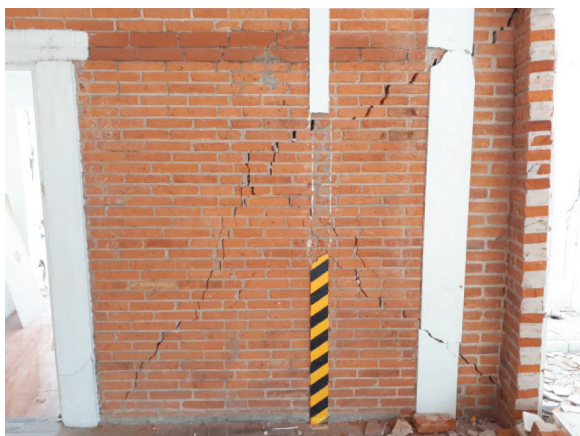
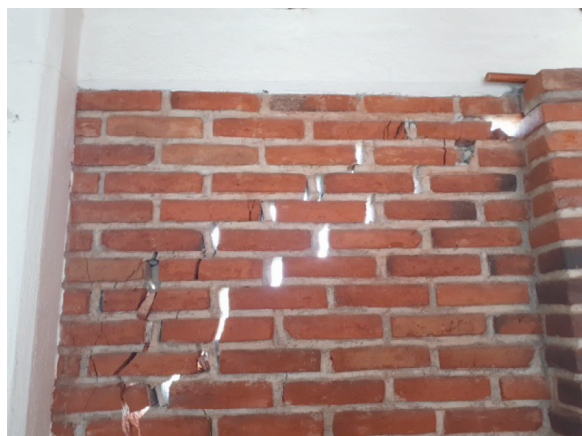
En la figura 15 se muestran dos viviendas cuyos muros de carga fallaron por cortante. En la figura de la izquierda se aprecia que la falla del muro continúa

**FIGURA 15. MUROS DE CARGA CON FALLA POR CORTANTE**

al elemento de concreto (castillo), lo que deja ver que una práctica incorrecta en la construcción es aparentar castillos o columnas falsas mediante el aplanado.

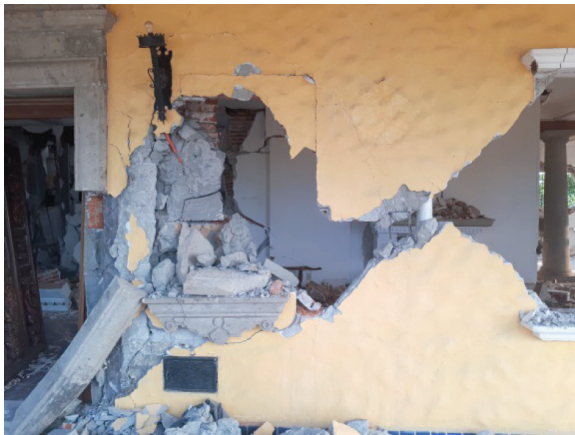
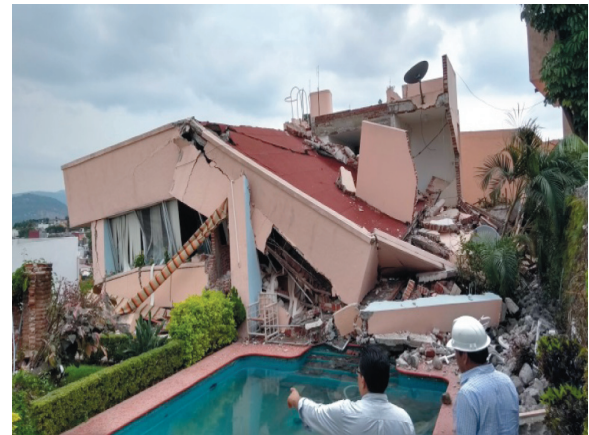
**FIGURA 16. VIVIENDAS RESIDENCIALES COLAPSADAS**

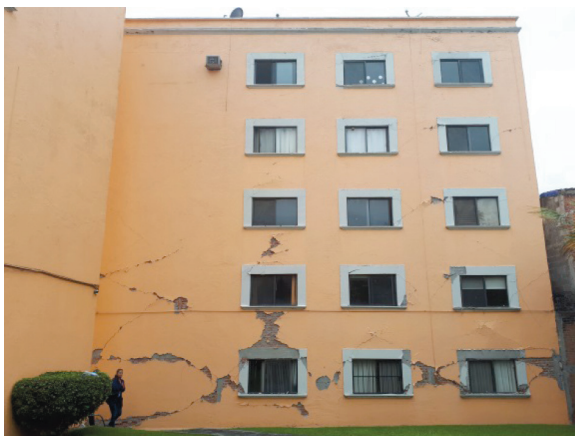
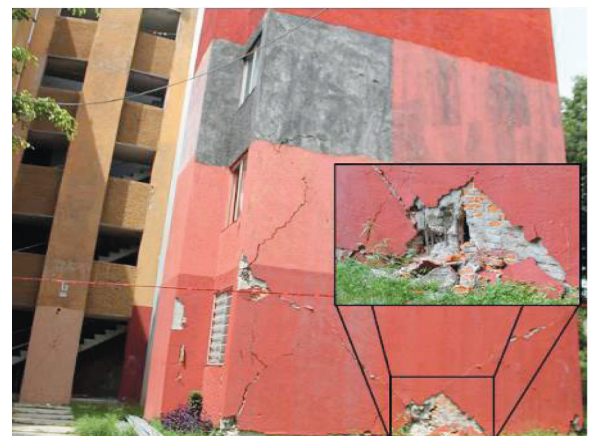
ellos menor a 700 m), presentaron daños severos que pusieron en peligro la estabilidad estructural del sistema y, por lo tanto, se clasificaron de manera inmediata como lugares inseguros para habitar y debían ser desocupados. Sin embargo, estos edificios cumplieron con el objetivo principal de diseño: no colapsar a pesar de quedar seriamente dañados (figura 17).

Se observó que en ambas estructuras los daños más severos se presentaron en los primeros dos niveles, con grietas por cortante y deslizamiento. Estas grandes grietas por cortante penetraron hasta los elementos de concreto (castillos) como consecuencia de falta de confinamiento en el acero horizontal. Este tipo de mecanismos de colapso es muy común en estas

**FIGURA 17. EDIFICIOS MULTIFAMILIARES EN CUERNAVACA, MORELOS**

estructuras debido a que se presentan grietas diagonales por esfuerzos de tensión perpendicular. Por esta razón, los muros de mampostería fallan debido a la baja resistencia a la tensión comparada con su resistencia a la compresión.

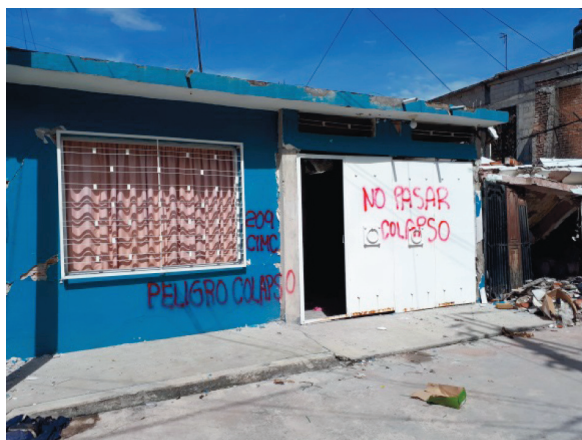
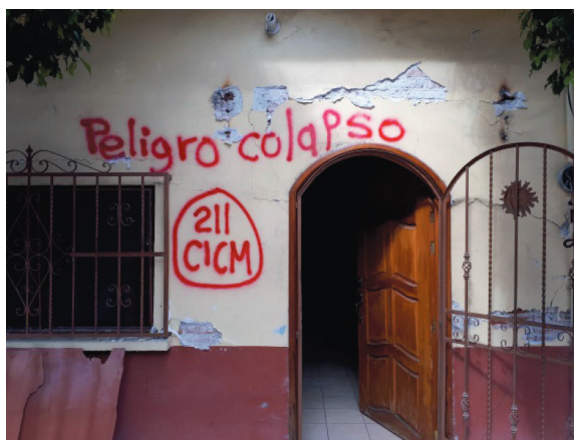
Un fenómeno muy recurrente en todas las zonas afectadas es que, a pesar de determinar inmuebles con un riesgo alto, los propietarios continuaron viviendo en ellos. Por ejemplo, en la figura 18 se muestran viviendas que fueron declaradas con riesgo de colapso por los daños severos en muros de carga y que los habitantes continuaron ocupando.

**FIGURA 18. CASAS CON RIESGO DE COLAPSO**

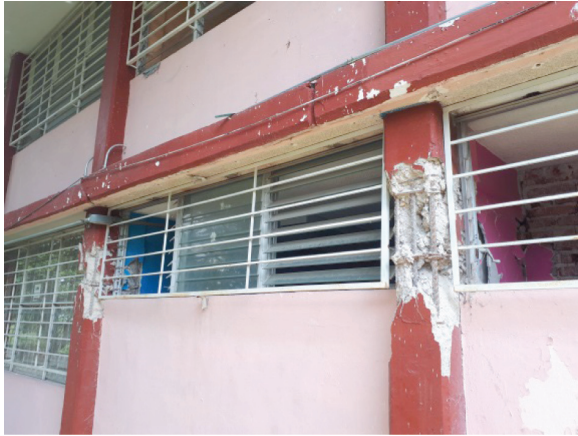
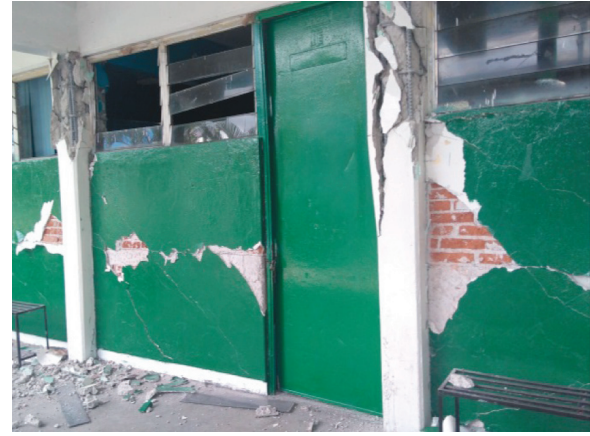
**FIGURA 19. DAÑOS EN ESCUELAS EN MORELOS (EFECTOS DE COLUMNA CORTA)**

encontrado en las escuelas revisadas fue por efecto de columna corta, asociado con estructuras con más de 40 años de construcción, donde la reparación y rehabilitación de las estructuras serían más costosas que volver a construir, pues su reparación debe cumplir la normatividad vigente de diseño sismorresistente y estructural. En la figura 19 se muestran dos escuelas, una en Jojutla y otra en Zacatepec, que presentaron problemas por efecto de columna corta, así como daños severos en muros diafragma de mampostería.

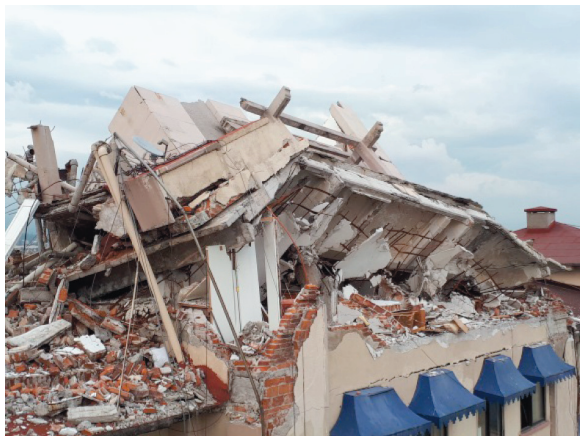
En la figura 20a se muestra una imagen de los daños observados con drones en el torreón de la Casa Latinoamericana en Cuernavaca. Con la información obtenida por los drones se pueden identificar zonas donde hay elementos colapsados y su nivel de colapso, lo que es determinante en la decisión de acceder al lugar para realizar tareas de rescate de persona o inspecciones, y en la planeación de los trabajos de demolición. Por otra parte, la figura 20b muestra un recorrido aéreo por una calle de Jojutla. Este recorrido permitió, además de reconocer el número de viviendas

a) Daños en un edificio en Cuernavaca

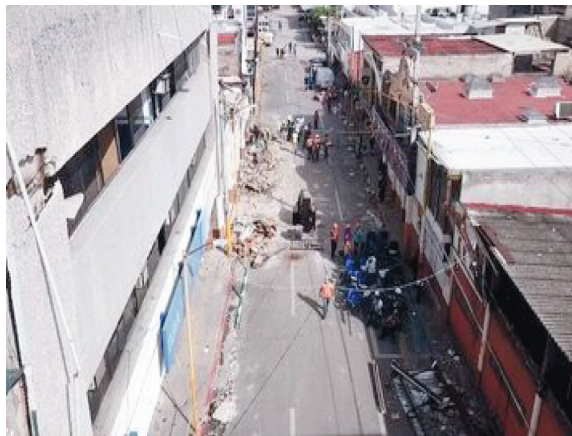
b) Daños observados en una calle en Jojutla
