Sismicidad y seguridad estructural en las construcciones: lecciones aprendidas en México

Pérez-Gavilán JJ, Aguirre J, Ramírez L.
Sismicidad y seguridad estructural en las construcciones:
lecciones aprendidas en México.
Salud Publica Mex 2018;60(supl 1):S41-S51.
<https://doi.org/10.21149/9300>

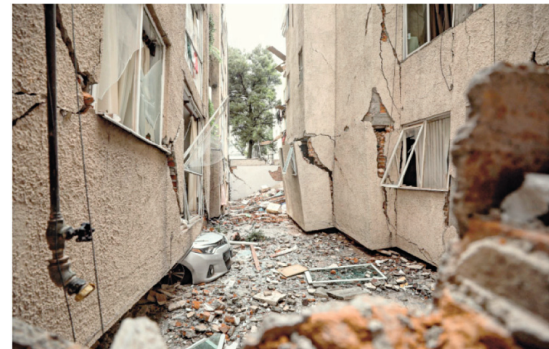
Colapso de estructura con planta baja débil (Jean Ingenieros)

FIGURA 8. ALGUNOS DAÑOS RECURRENTES. MÉXICO, SEPTIEMBRE DE 2017

A 30 años del sismo del 19 de septiembre de 1985, el sismo del 19 de septiembre de 2017 revela que algunos de los vicios en el diseño y construcción de las estructuras que dieron lugar a muchos daños y colapsos en 1985 no han podido erradicarse con las consecuencias conocidas. El caso más emblemático es el de planta baja débil.

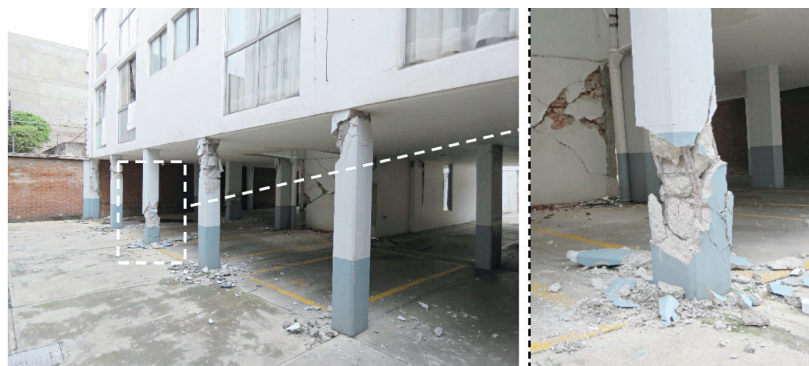
Planta baja débil. Columnas con escaso refuerzo transversal (Dr. Eduardo Miranda)

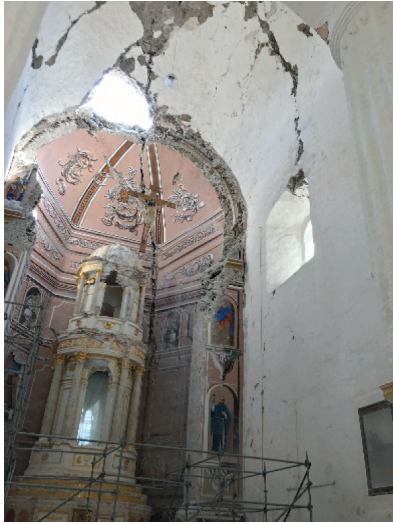
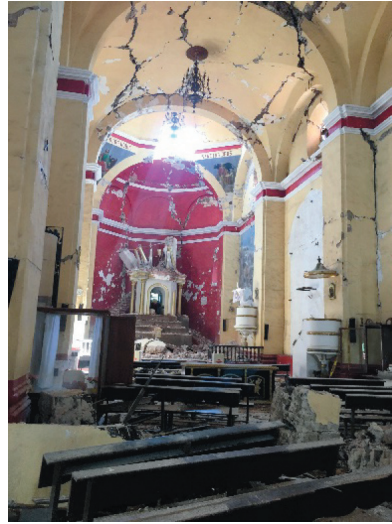
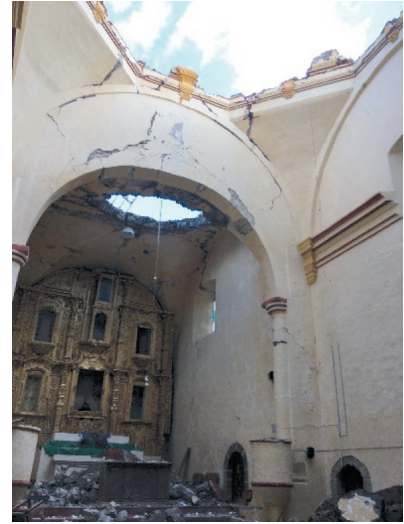
FIGURA 9. DAÑOS AL PATRIMONIO HISTÓRICO DE MORELOS. SEPTIEMBRE DE 2017

El daño al patrimonio histórico fue muy extenso, sobre todo en la llamada ruta de los conventos en Morelos, debido a la cercanía del epicentro. Se muestran algunos ejemplos en la figura 9.

El daño al patrimonio histórico, especialmente en el estado de Morelos, fue muy extenso y serán necesarias cuantiosas inversiones para rehabilitar los templos y los conventos dañados por el sismo.
