# El terremoto 19S en Morelos: la experiencia operativa del INEEL en la evaluación del riesgo estructural

**El terremoto 19S en Morelos: la experiencia operativa  
del INEEL en la evaluación del riesgo estructural.  
Salud Publica Mex 2018;60(supl 1):S65-S82.**

**FIGURA 1. DAÑOS EN CASA HABITACIÓN ESTRUCTURADA CON MAMPOSTERÍA**

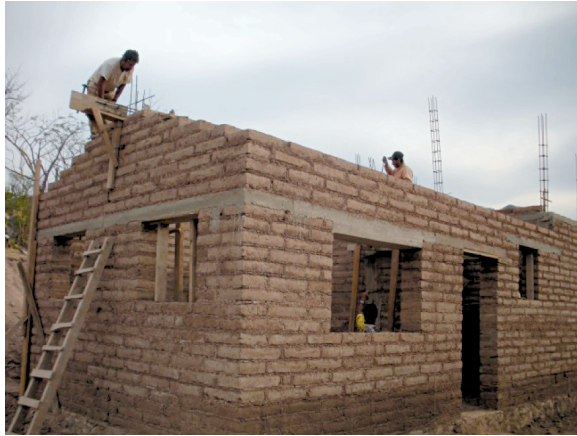
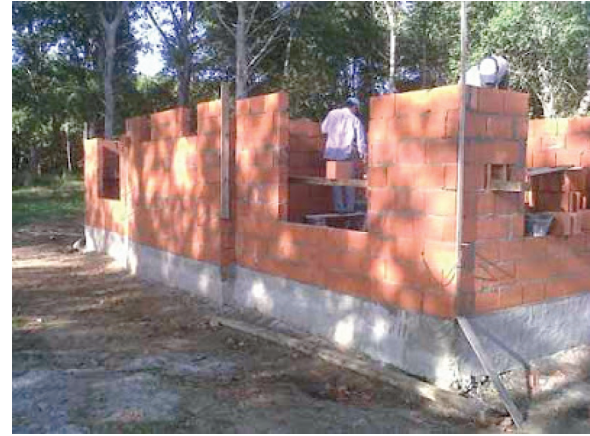
**FIGURA 10. TIPOS DE CONSTRUCCIONES EN EL ÁMBITO RURAL**

Algo muy importante es que este tipo de viviendas no cuenten con un diseño estructural o con la revisión de un especialista en estructuras para garantizar su comportamiento adecuado ante un evento sísmico. En la figura 10 se muestran dos tipos de viviendas que son altamente vulnerables ante un sismo, cuya construcción es muy común en el ámbito rural. La imagen de la izquierda es una casa con muros de adobe, mientras que la imagen de la derecha es una casa de mampostería simple.

a) Mampostería de adobe

b) Mampostería simple
